Observaciones por Ubicación

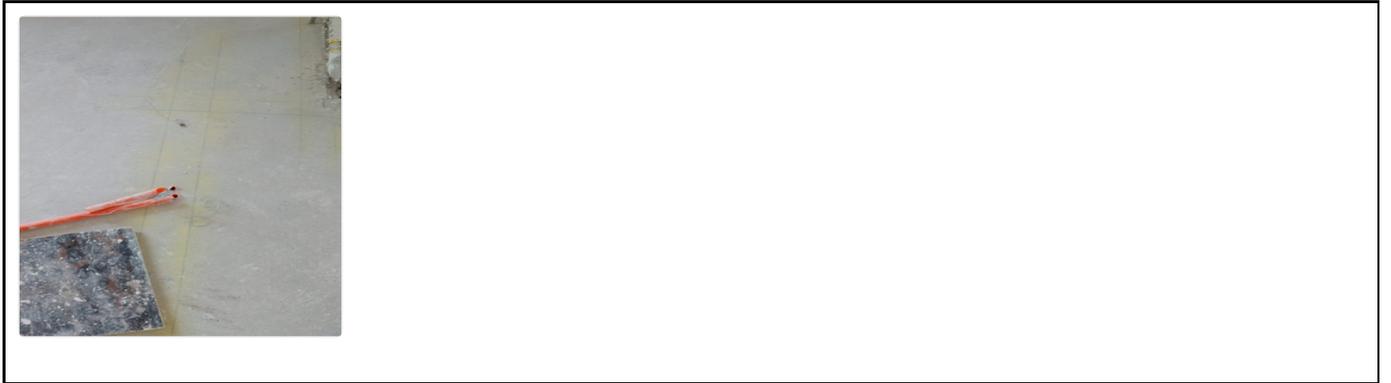
Descripción: En el departamento 410, se observan tuberías eléctricas quebradas.

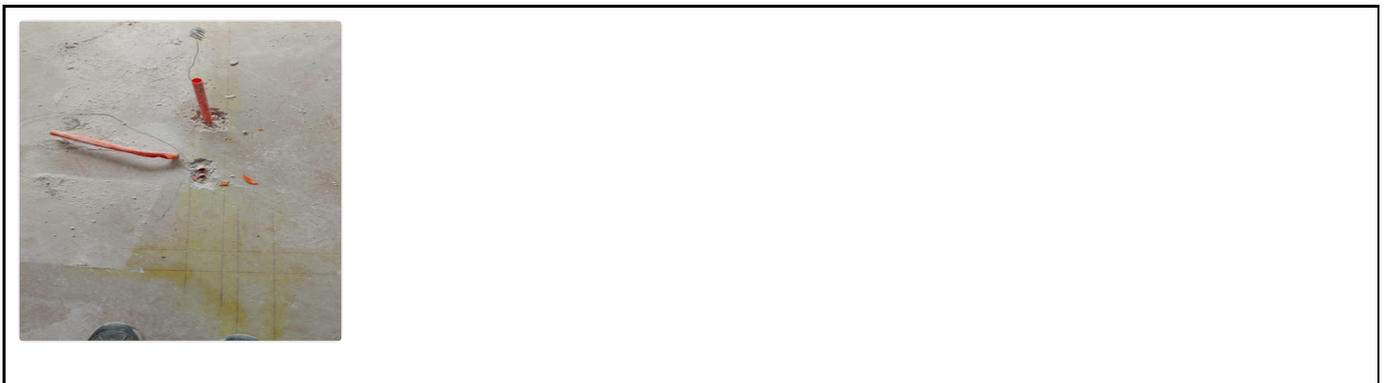
Descripción: En el departamento 402, se reporta una tubería eléctrica quebrada y está pendiente el tapado del rectificado eléctrico.

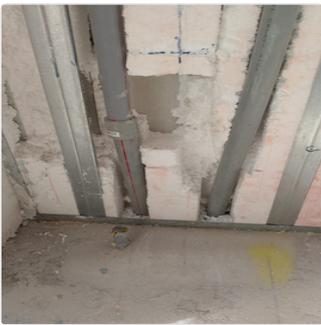
Descripción: En el departamento 320, se observa una instalación de tuberías con aislamiento incompleto, lo cual podría afectar la eficiencia y seguridad de la instalación.

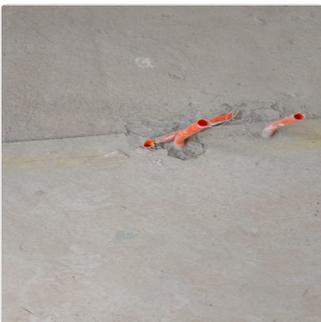
Descripción: Tubería eléctrica quebrada en el departamento 221.

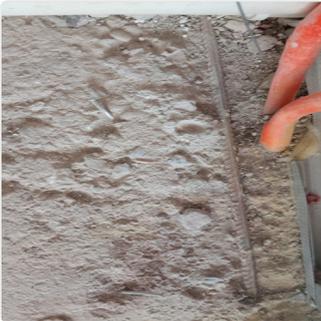
Descripción: Fierro a la vista y clavo en el departamento 219.

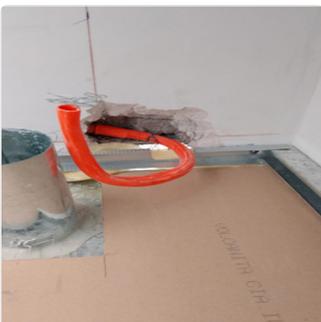
Descripción: Pendiente tapado en el departamento 219.

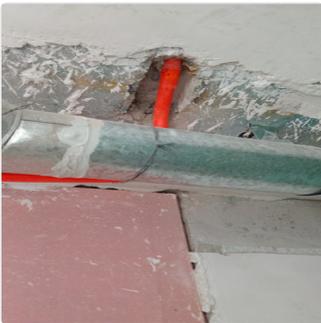
Descripción: Pendiente tapado de rectificado eléctrico en el departamento 216.

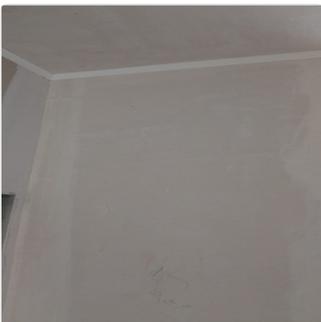
Descripción: Instalación de cornisas en el departamento 107 sin cerrar la etapa 2. Observación reiterativa de no saltarse las etapas.

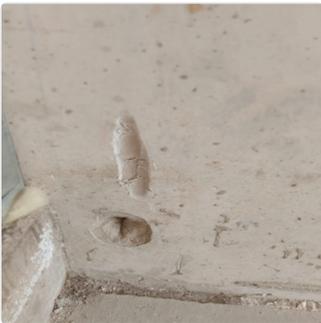
Descripción: Reparación en muro del departamento 104.

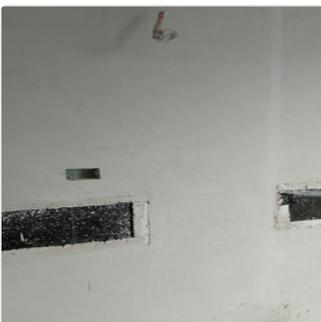
Descripción: Tubería eléctrica quebrada en el departamento 318.

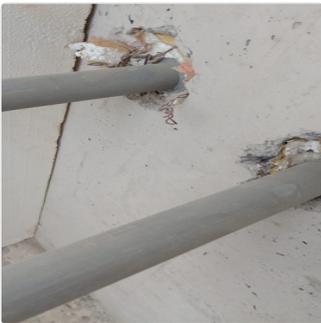
Descripción: Pendiente tapado de rectificado eléctrico en el departamento 317.

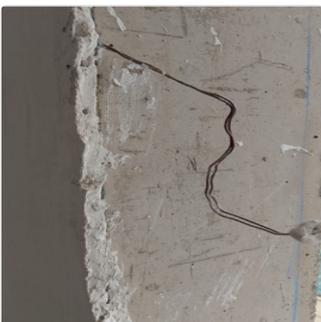
Descripción: Pendiente retiro de alambre en el departamento 316.

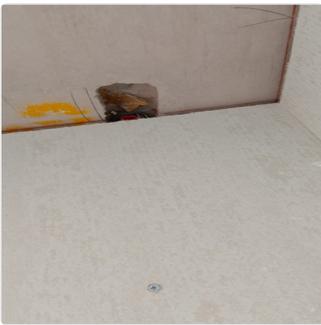
Descripción: Pendiente tapado de rectificado eléctrico en el cielo terraza del departamento 314.

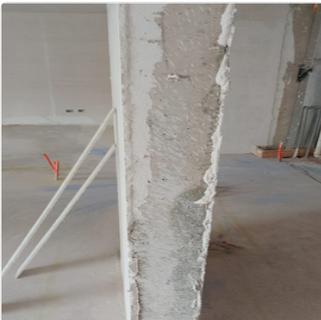
Descripción: Falta yeso en pierna de muro interior en el departamento 313.

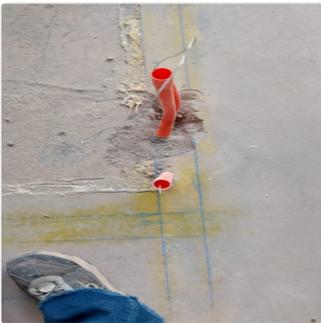
Descripción: Pendiente tapado de rectificado eléctrico en el departamento 313.

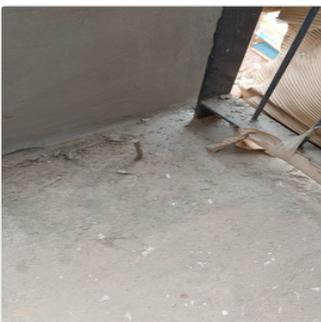
Descripción: Pendiente retiro de fierro en la terraza del departamento 311.

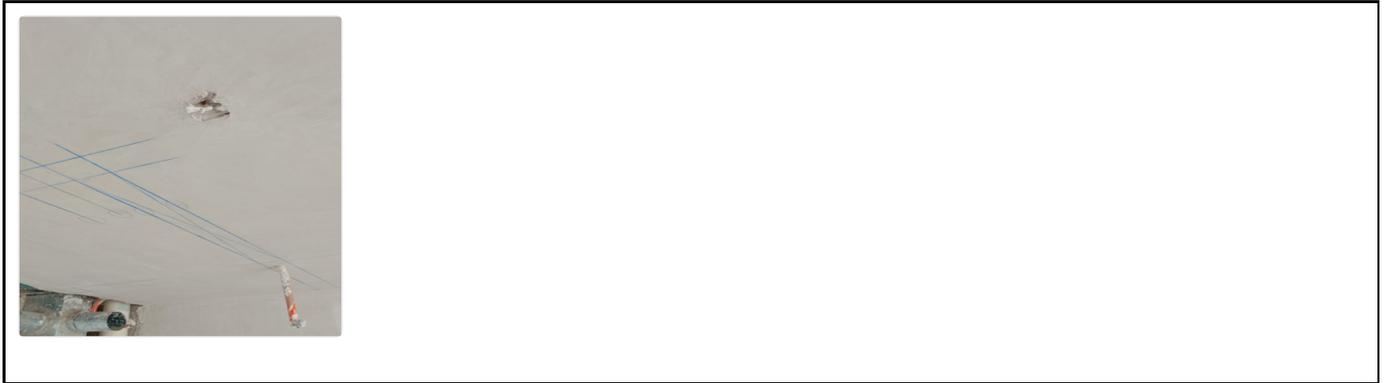
Descripción: Pendiente cuadratura de caja en el departamento 309.

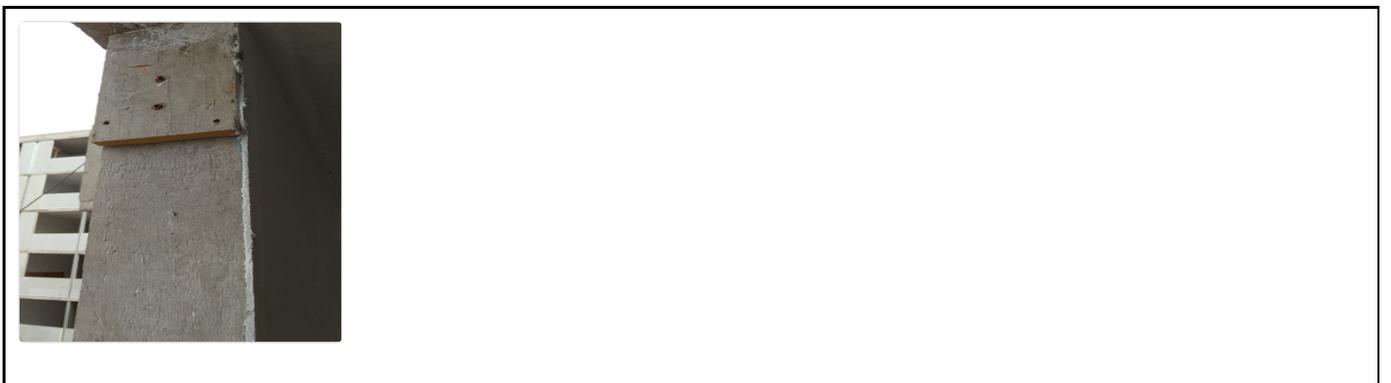
Descripción: Pendiente retiro de trozo de tabla en el departamento 309.

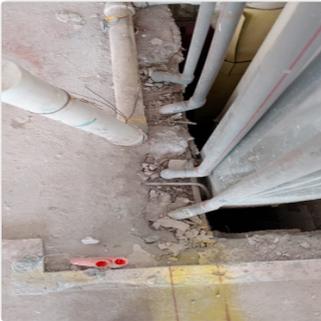
Descripción: Pendiente tapado de rectificado sanitario en el departamento 307.

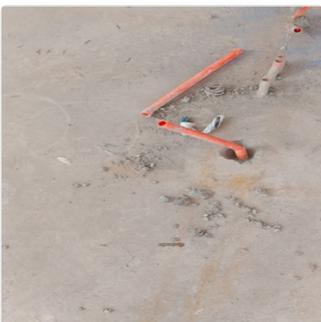
Descripción: Pendiente tapado de rectificado eléctrico en el departamento 305.

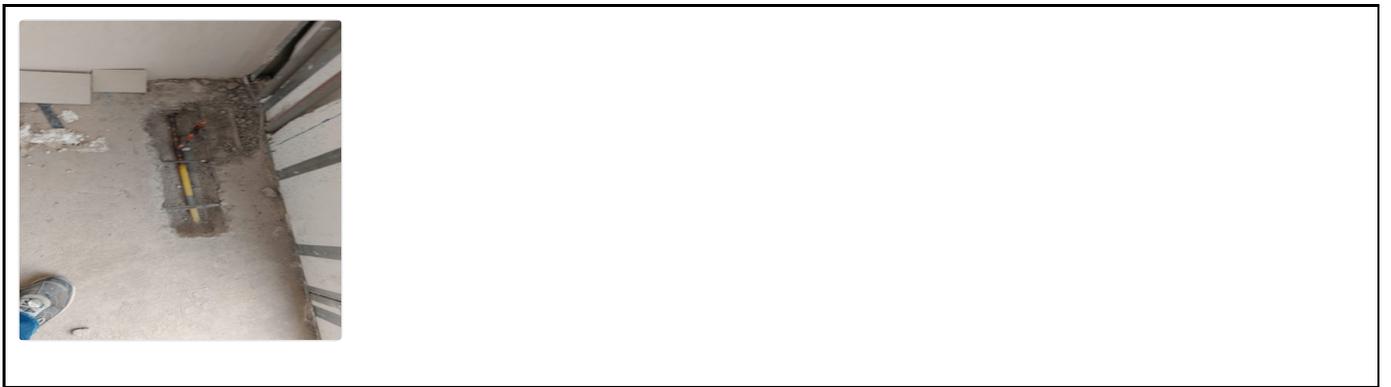
Descripción: En el departamento 305, se observa una instalación de tuberías expuestas en el suelo, lo cual podría requerir una revisión para asegurar que estén correctamente cubiertas y protegidas.

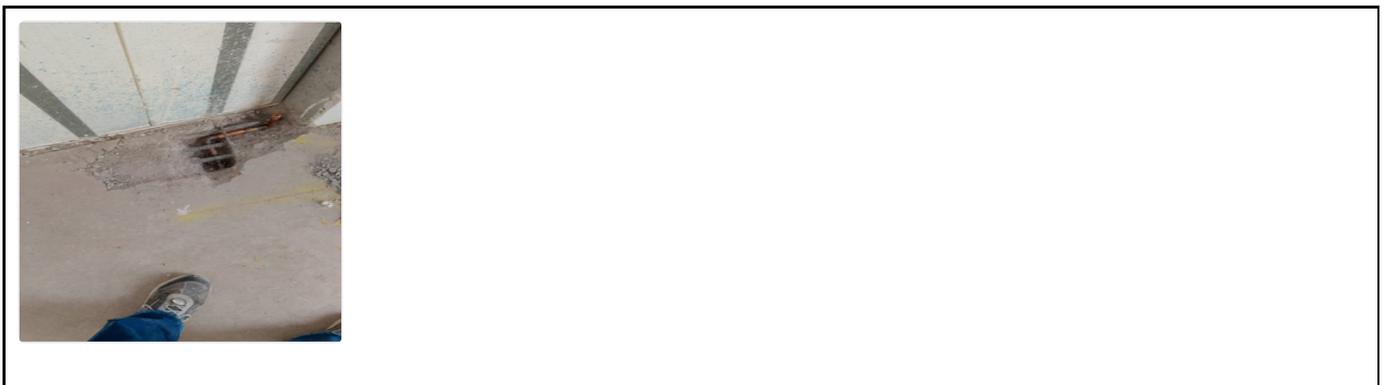
Descripción: Pendiente rectificado de gas en el departamento 305.

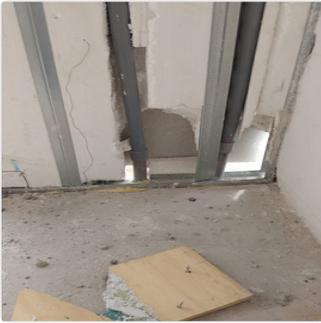
Descripción: Pendiente reparación en el departamento 303.

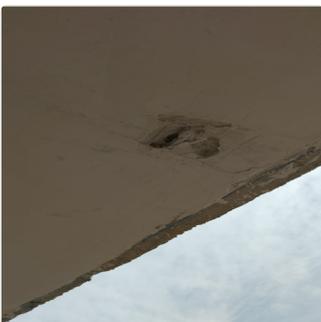
Descripción: Pendiente retiro de chapa petzl bajo yeso en los departamentos 303 y 304.

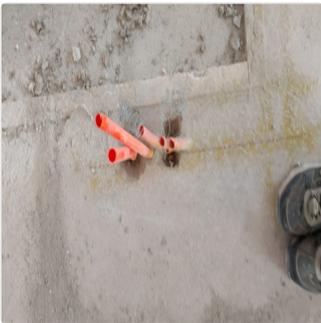
Descripción: Pendiente tapado de rectificado eléctrico en el departamento 303.

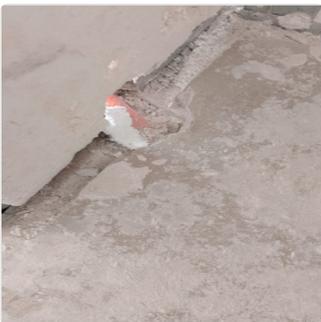
Descripción: Pendiente tapado de rectificado en el departamento 302, según observación del informe de Valeska del 17-02-25.

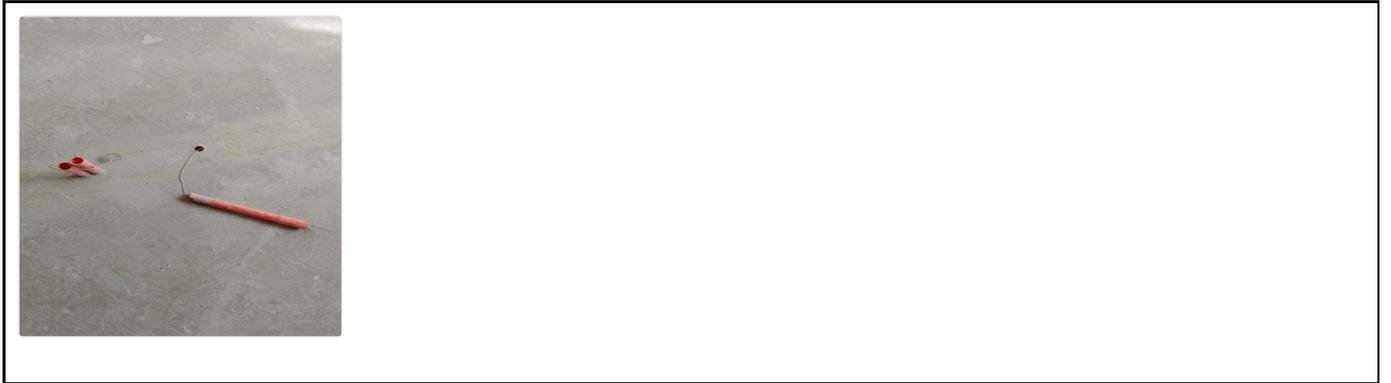
Descripción: Tubería eléctrica quebrada en el departamento 301.

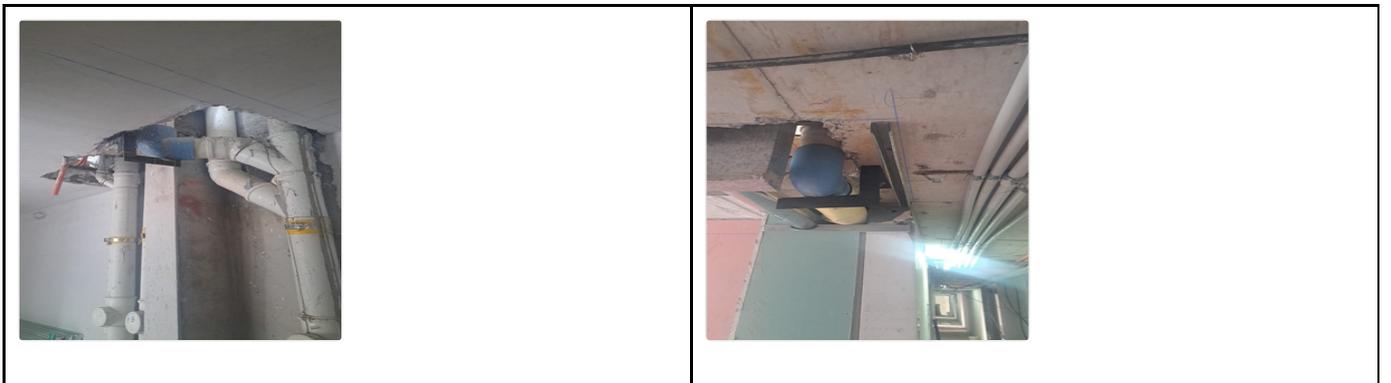
Descripción: Faltan soportes para las instalaciones hidráulicas en el primer piso, lo que podría comprometer la estabilidad y seguridad de las tuberías.
